PLAN DE GESTION AMBIENTAL, PROYECTO: SUPERMERCADO PAIZ UNIMALL CHOLUTeca

EVALUACIÓN DEL SITIO

Maxi Despensa, Unimall

***SUPERMERCADO PAIZ UNIMALL CHOLUTECA***

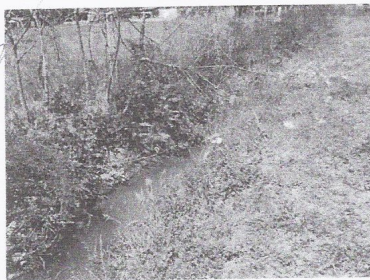
Fig. A2: Canal de agua lluvia

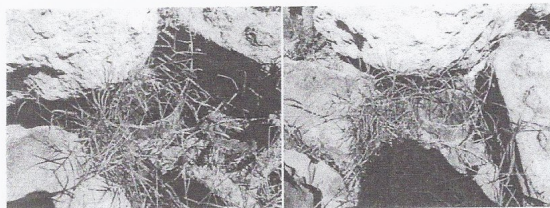
El sitio en donde estará el Unimall cuenta con dos pozos (construidos por la empacadora IGHSa) en donde uno genera 195 gal/min y el otro 95 gal/min, lo que demuestra que esta zona tiene una gran producción de agua subterránea de buena calidad, ya que cuando ocurrió una sequía hace varios años la población se estuvo abasteciendo de estos pozos.

Fig. 5 y 6: Pozo N.º 1 con producción de 195 gal/min

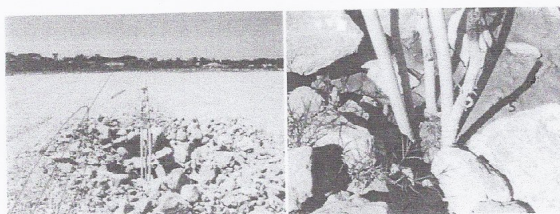
Fig. 7 y 8: Pozo N.º 2 con producción de 95 gal/min

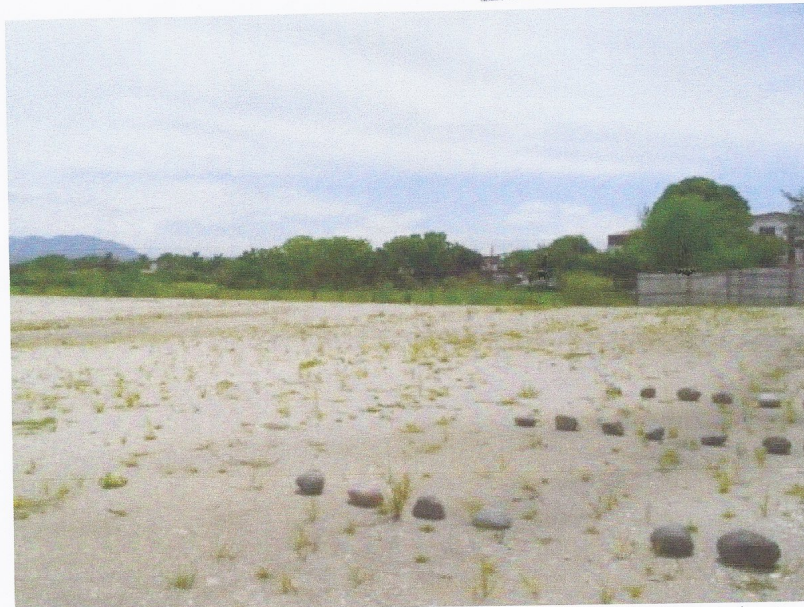
No. 1 Primer plano sitio del Proyecto; area sin vegetación. Al fondo área colindante al oeste con vegetación herbácea y arboles indicadores de ambiente seco. Foto: Ruben R. Avila

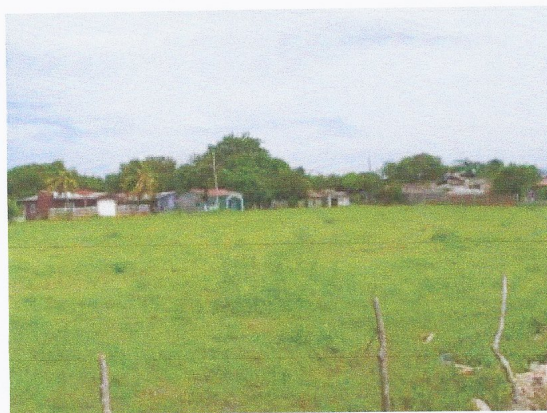
No. 2 Viviendas ubicadas al noroeste del sitio del proyecto. Observe la distancia que separa el área

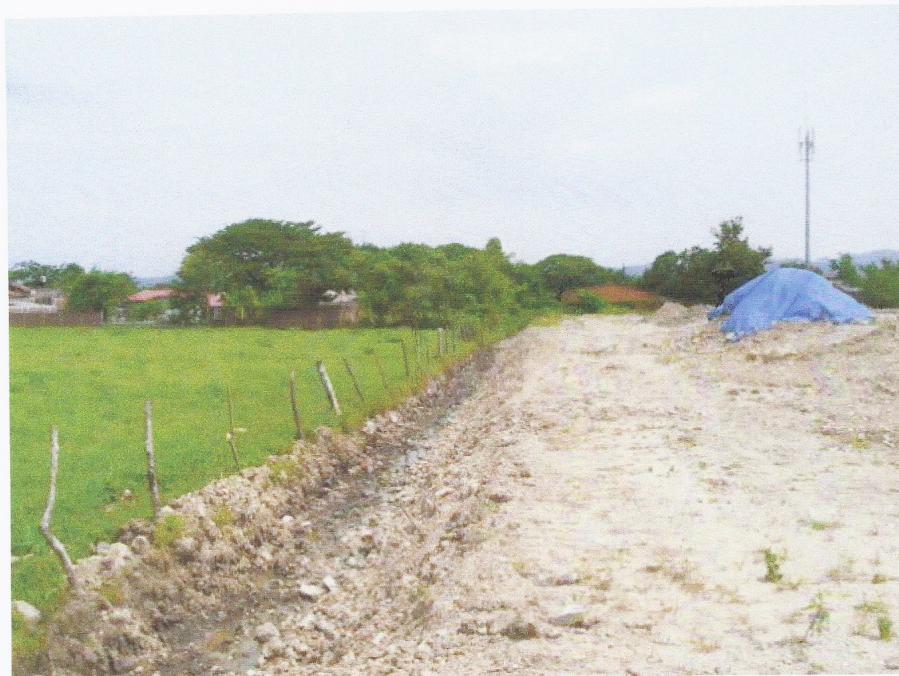
No. 3 Canal de drenaje en dirección norte hacia curso natural que confluye con el río Choluteca. Foto, Ruben Ávila.

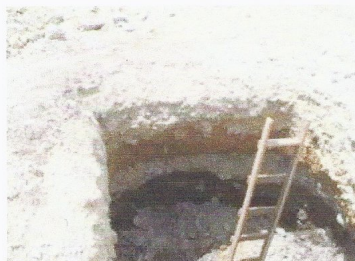
No. 4 Excavación que muestra los estratos de material selecto y abajo en tono oscuro el suelo natural arcilloso del sitio. Foto, Ruben Ávila.
